Kiểm tra hiện tượng thấm công trình hầm Thủ Thiêm bằng phương pháp sử dụng camera hồng ngoại

Detection of water leakage of Thu Thiem tunnel using the infrared thermography method

Nguyễn Tuấn Anh*, Nguyễn Tiến Thủy

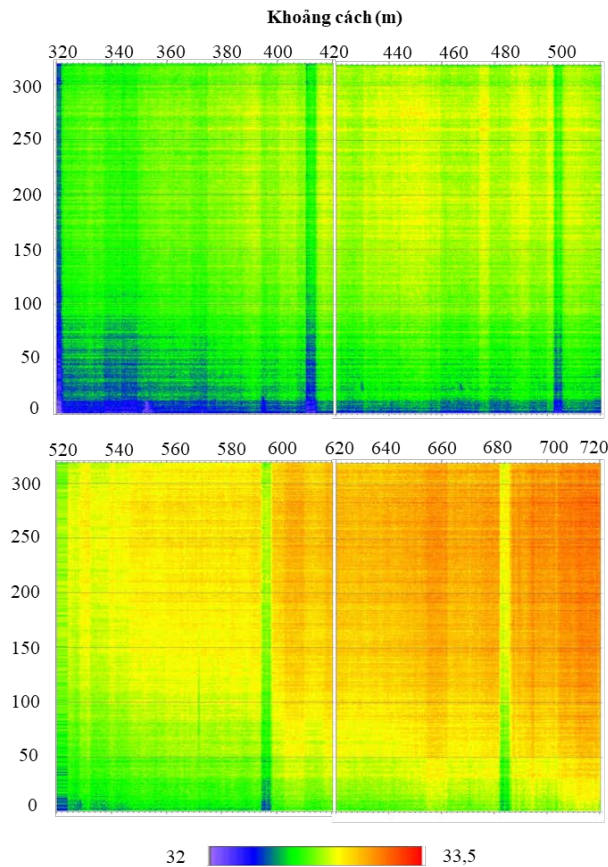
Mỗi lần quét ghi nhận số liệu các giá trị của nhiệt độ theo dải gồm 319 điểm quét, là khẩu độ của camera tương ứng với độ rộng thực tế tại hiện trường là 1.5 m (hình 4).

Kết quả phân tích hình ảnh nhiệt và hình ảnh camera thường phát hiện ra 07 vị trí thấm trùng theo bình đồ kiểm tra thấm của phương pháp thủ công, là các điểm 2, 4, 5, 7, 9, 10, 11. Ngoài ra còn xác định được thêm 09 vị trí bất thường mới nằm ngoài bình đồ thấm đã được kiểm tra bằng phương pháp đếm giọt thủ công trước đó.

Hình 4. Hình ảnh nhiệt lần 1 sau khi xử lý dữ liệu bằng phần mềm chuyên dụng.

Kết quả từ hình ảnh nhiệt không ghi nhận các vị trí điểm thấm 1, 3, 8 (thấm cấp độ C) và điểm thấm 6 (thấm cấp độ B) như kết quả của công tác kiểm tra đếm giọt được thực hiện trước đó. Những vị trí này đã được kiểm tra lại bằng phương pháp thủ công và được xác định tại thời điểm kiểm tra, các vị trí này đã khô và không còn xuất hiện hiện tượng ẩm ướt trên bề mặt. 09 vị trí

bất thường mới cũng đã được kiểm tra lại bằng mắt thường và kết quả cũng khẳng định, tại 09 vị trí đó có xuất hiện hiện tượng thấm ở các mức độ khác nhau.

Tuy nhiên, việc xác định mức độ thấm còn gặp phải nhiều khó khăn do hiện nay chưa có quy định làm cơ sở cho việc phân tích mức độ thấm theo hình ảnh nhiệt. Do đó, sau khi xác định các điểm nghi ngờ bằng hình ảnh nhiệt, cần xác định lại mức độ thấm bằng phương pháp thủ công để đảm bảo cho việc theo dõi và đánh giá tình trạng thấm công trình hầm đúng theo quy định.
