# Nghiên cứu thực nghiệm phân tích ứng xử chịu cắt của dầm bê tông cốt thép đã bị nứt được tăng cường bằng bê tông cốt lưới dệt carbon

## Experimental investigation on shear behavior of cracked reinforced concrete beams strengthened with carbon textile reinforced concrete

Nguyễn Huy Cường, Vũ Văn Hiệp\*, Hồ Thị Hoài

Trường Đại học Giao thông vận tải

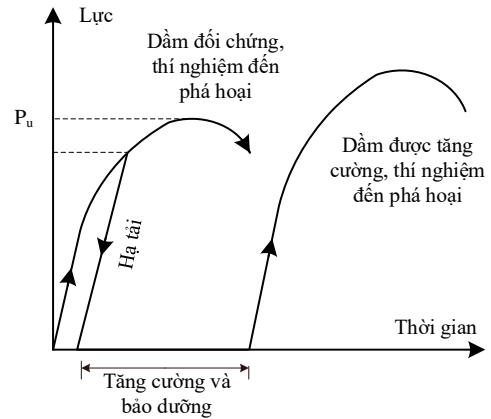
**Hình 2.** Các giai đoạn thí nghiệm chính.

Quy trình thí nghiệm bao gồm bốn giai đoạn chính (Hình 2). Trong giai đoạn đầu, lồng cốt thép được lắp dựng bên ngoài, với các lá điện trở đo biến dạng được gắn vào các thanh cốt thép dọc và cốt đai ở vị trí cụ thể (Hình 3). Sau đó, tất cả sáu dầm

Hai dầm đối chứng R1 và R2 được gia tải đến khi phá hoại nhằm xác định sức kháng cắt của dầm, tương ứng với  $P_u$ . Giá trị này được sử dụng để thiết lập mức tải trọng cho việc gây nứt trước đối với bốn dầm còn lại (Hình 2). Mức tải trọng trước khi nứt được chọn là  $0,8 P_u$  nhằm đảm bảo

các vết nứt nghiêng đã xuất hiện và mở rộng đáng kể, đồng thời biến dạng kéo của cốt đai đã vượt quá giới hạn chảy của cốt thép (xem thêm Hình 9 về cấu trúc vết nứt của các dầm này).

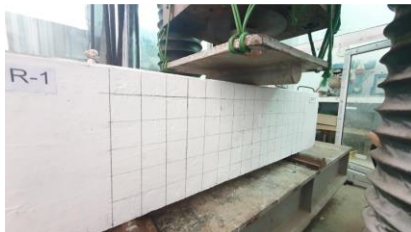
**Hình 3.** Thiết lập thí nghiệm.

gia tải 0,5 kN/s, thực hiện trên máy nén kéo SANS 3000 kN. Hình 4 minh họa cách bố trí và thiết lập thí nghiệm. Một thiết bị đo chuyển vị (Linear Variable Differential Transformer - LVDT) và một thiết bị đo lực (loadcell) được kết hợp để ghi nhận độ võng giữa nhịp cùng tải trọng tác dụng lên dầm. Các lá điện trở đo biến dạng được sử dụng để ghi lại biến dạng của cốt thép dọc và cốt đai trong suốt quá trình thí nghiệm.

Mô hình thí nghiệm uốn 3 điểm

Tổng thể

Thiết lập thí nghiệm

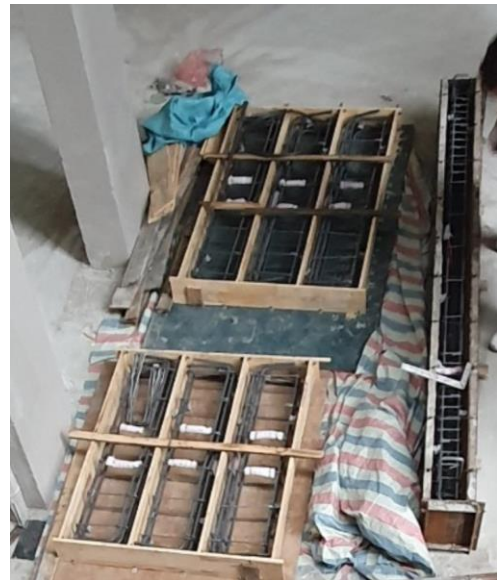
**Hình 4.** Chế tạo các mẫu dầm thí nghiệm.

đều được đúc đồng thời và được bảo dưỡng ẩm trong 05 ngày (Hình 4).

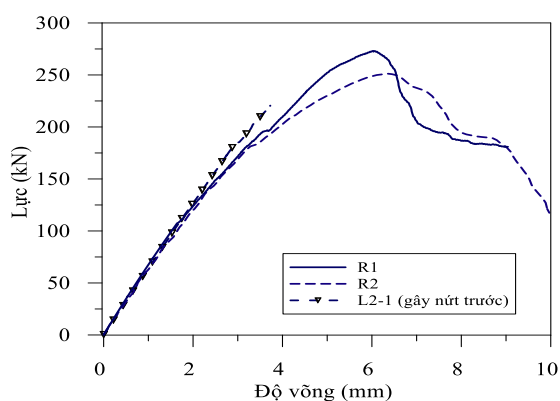
**Hình 6.** Quan hệ tải trọng – độ võng của hai dầm đối chứng và một dầm được gây nứt trước điển hình (L2-1).

Hình 6 thể hiện mối quan hệ giữa tải trọng và độ võng giữa nhịp của hai dầm đối chứng. Hình 7 minh họa cấu trúc vết nứt của các dầm này. Như dự kiến, các dầm đối chứng bị phá hoại bởi cắt, không phát hiện bất kỳ dấu hiệu phá hoại do uốn. Trong quá trình thí nghiệm, các vết nứt thẳng góc được ghi nhận ở khu vực giữa nhịp; tuy nhiên, các vết nứt chính do lực cắt gây ra lan truyền theo đường chéo từ gối đỡ về phía điểm gia tải. Một vết nứt cắt lớn, kéo dài từ gối gia tải đến gối đỡ, mở rộng và gây ra phá hoại đột ngột cho hai dầm đối chứng này.

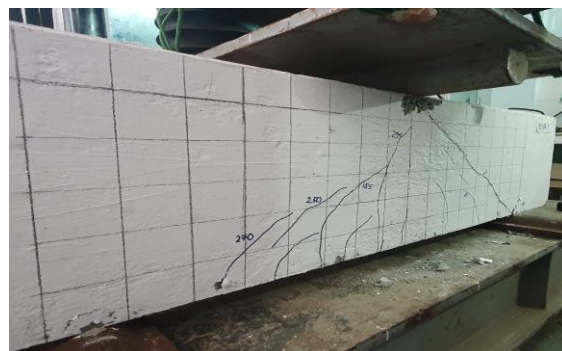
**Hình 7.** Cấu trúc vết nứt của dầm đối chứng.

Trong các mẫu đối chứng (R1 và R2), các vết nứt do uốn và uốn cắt, đồng thời xuất hiện ở khu vực giữa nhịp, với mức tải xấp xỉ 100 kN. Tải trọng

ngày càng tăng, các vết nứt này mở rộng và phát triển về phía gối gia tải. Các vết nứt nghiêng do lực cắt dần xuất hiện rõ rệt ở mức tải trọng khoảng 150 kN (Hình 7). Sau đó, các vết nứt cắt lan truyền về phía các gối đỡ và gối gia tải. Lực phá hoại được ghi nhận trong quá trình thí nghiệm đối với dầm R1 và R2 lần lượt là 273,06 kN và 251,32 kN.

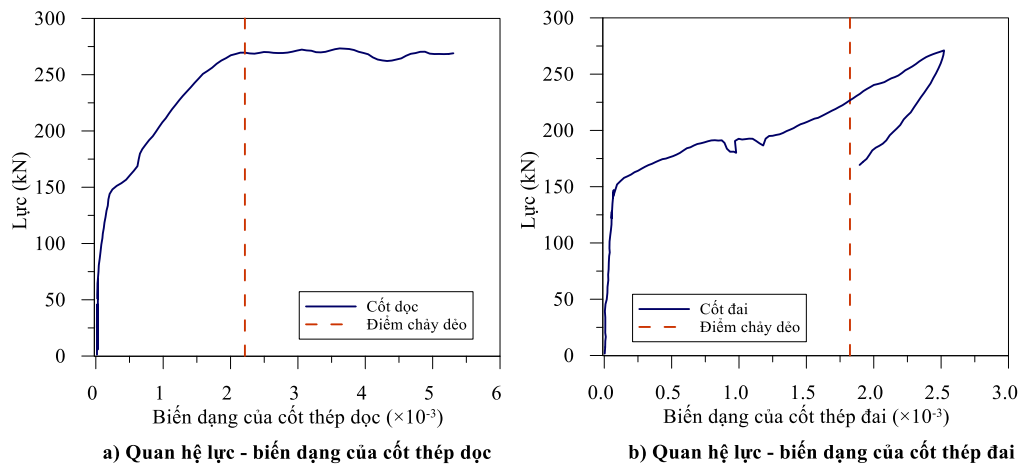
**Hình 8.** Quan hệ lực – biến dạng của cột thép ở mẫu R1.

Hình 8 thể hiện đường cong tải trọng, biến dạng trong các thanh thép dọc và cốt đai của mẫu đối chứng R1. Hình 8a cho thấy khi vết nứt bê tông bắt đầu ở khoảng 80 kN, biến dạng kéo trong cốt thép dọc tại vị trí giữa nhịp tăng đều đặn. Biến dạng của cốt thép dọc đo được khi mẫu R1 phá hoại nhỏ hơn biến dạng kéo chảy của cốt thép, ở mức xấp xỉ 0,002, cho thấy thanh cốt thép vẫn chưa bị chảy. Có thể quan sát được, các vết nứt thẳng góc ở dưới gối đỡ có bề rộng khá nhỏ. Hình 8b cho thấy, biến dạng trong các cốt đai của dầm khi bị phá hoại đã vượt quá giới hạn biến dạng chảy của cốt thép, vốn xấp xỉ 0,0017. Hình 9 thể hiện cấu trúc vết nứt của các dầm được gia tải gây nứt trước và sau đó, được tăng cường bằng BTCLD. Cấu trúc vết nứt quan sát được ở bốn dầm khá tương tự như ở các dầm đối chứng, vốn đã được thí nghiệm cho đến khi bị phá hoại. Tuy nhiên, các vết nứt nghiêng xuất hiện ít hơn và những vết nứt xuất hiện có bề rộng tương đối nhỏ. Cần lưu ý rằng mức tải trọng trước khi nứt được chọn ở khoảng 230 kN để đảm bảo biến dạng kéo của cốt đai vượt quá biến dạng chảy dẻo của cốt thép. Sau khi hạ tải, xuất hiện biến dạng dư đáng kể trong cốt thép đai của các dầm được gia tải gây nứt trước.

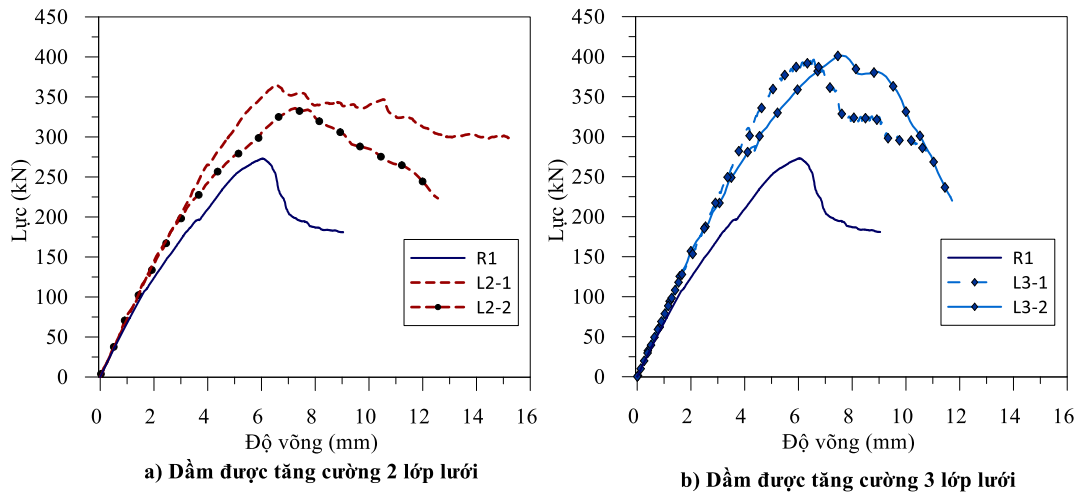
Hình 10. Quan hệ lực - độ võng của các dầm được tăng cường.

Hình 10 biểu diễn đường cong giữa tải trọng và độ võng giữa nhịp của mẫu dầm đối chứng và dầm được gia cường. Hình 11 thể hiện cấu trúc vết nứt quan sát được trong các mẫu dầm được gia cường.

Tương tự, các dầm được gia cường bằng ba lớp cốt lưới dệt sợi carbon tiết diện chữ U có sức kháng cắt tăng 50,9% so với các mẫu đối chứng. Các mẫu dầm L2 và L3 có độ cứng tăng đáng kể do được gia cường bằng cốt lưới dệt sợi carbon và các lớp bê tông hạt mịn có cường độ khá cao.
