# Nghiên cứu thực nghiệm và mô phỏng phân tích ứng xử chịu uốn của dầm bản trong công trình cầu bê tông cốt thép 30 năm tuổi

## Experimental and numerical analysis of the flexural behavior of slab beam in a 30-year-old reinforced concrete bridge

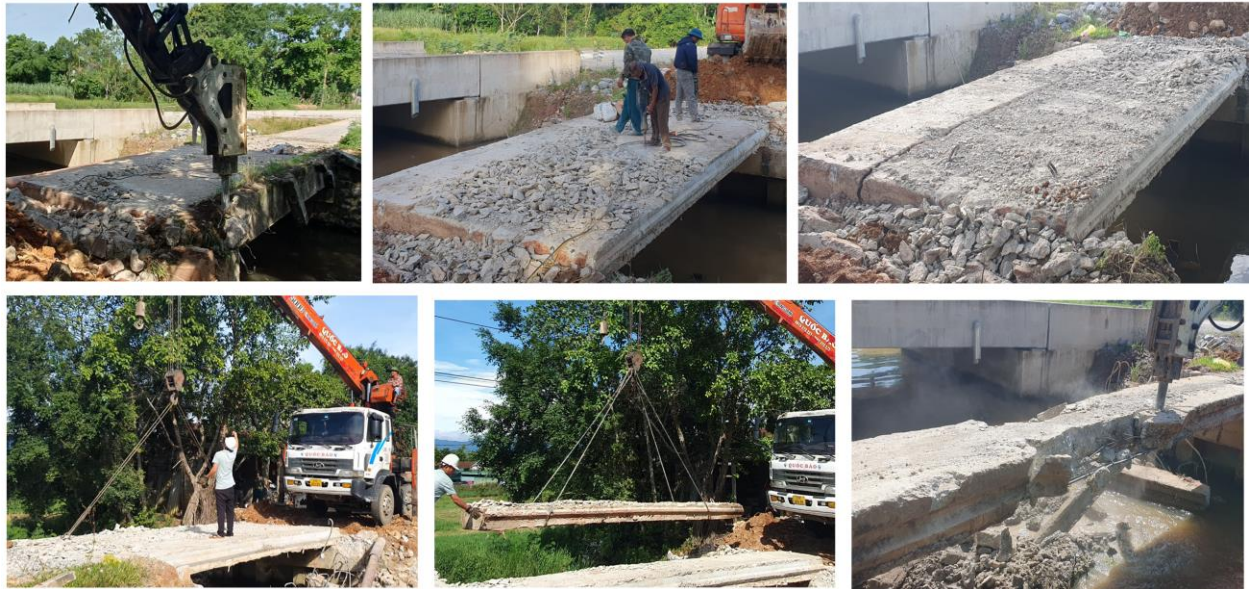
Hình 2. Quá trình tháo dỡ và thu hồi dầm bản của cầu Bến Chợ.

Do cầu nằm ngoài khu vực đô thị và không là đường cao tốc, hồ sơ bảo trì không được lưu giữ đầy đủ vì chưa được chú ý, quan tâm. Do đó, bản vẽ hoàn công của cầu bị thất lạc. Trước khi phá dỡ cầu, đã tiến hành kiểm tra kỹ lưỡng và phát hiện một số vết nứt có bề rộng rất nhỏ ở khu vực giữa nhịp. Hơn 10 vị trí cũng xuất hiện vết nứt, tất cả các vết nứt đều có độ rộng nhỏ hơn 0,15 mm. Quá trình tháo dỡ bao gồm các giai đoạn đục tẩy, tách dầm nâng và vận chuyển. Đầu tiên, lớp bê tông đổ tại chỗ dày 50 mm trên bề mặt dầm tiến hành đục tẩy. Sau đó, các phiến dầm BTCT cẩn thận tách rời (Hình 2). Tiếp theo, hai dầm bản loại A được cẩu lên bằng thiết bị nâng hạ chuyên dụng để tránh gây

ra hư hỏng thêm trong quá trình di chuyển. Các phiến dầm sau đó hạ xuống và đặt lên phương tiện vận chuyển để đưa đến phòng thí nghiệm Vật liệu và kết cấu xây dựng của Trường Đại học Giao thông vận tải. Tại đây, các dầm được kiểm tra chi tiết về tính chất vật liệu, khả năng chịu lực, và tiến hành thí nghiệm đến khi phá hoại. Trong bài báo này, kết quả thí nghiệm uốn của một dầm bản được trình bày. Dầm còn lại được tăng cường bằng vật liệu bê tông cốt lưới dệt, và sẽ được trình bày trong bài báo sau. Dựa trên các dữ liệu định lượng thu thập được để đánh giá tình trạng hiện tại của dầm, một nghiên cứu tiếp theo về các phương pháp sửa chữa và gia cường dầm còn lại được thực hiện.

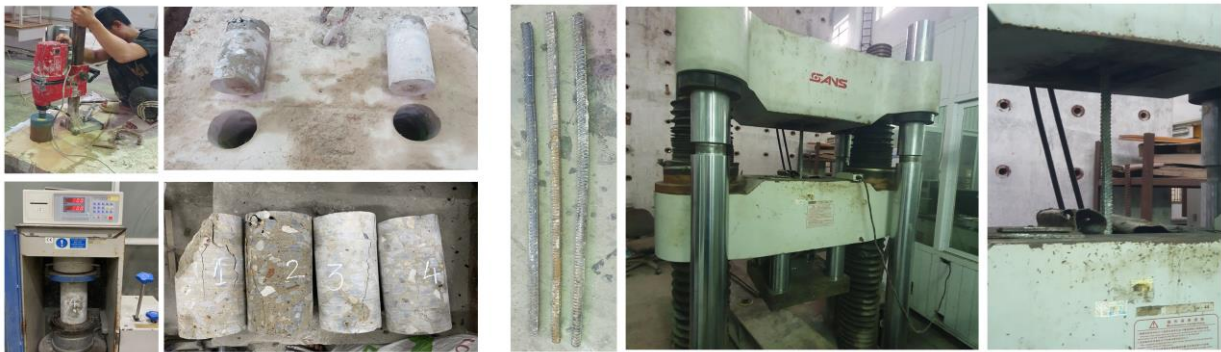
Mẫu nén bê tông

Mẫu kéo cốt thép

Hình 3. Thí nghiệm xác định cường độ của vật liệu.

Bê tông từ dầm cầu đã được khoan rút lõi để tạo mẫu thử nghiệm. Bốn mẫu bê tông có kích thước tiêu chuẩn là 110 mm x 220 mm được khoan từ dầm cầu và thí nghiệm, nhằm xác định đúng cường độ chịu nén của bê tông hiện trạng trong dầm. Quá trình rút lõi được thực hiện cẩn thận để đảm bảo mẫu bê tông không bị nứt hoặc hư hại trong quá trình lấy mẫu. Cường độ chịu nén trung bình của các mẫu thử là 22,4 MPa.

Cốt thép chủ từ dầm cầu được lấy mẫu và thử nghiệm để đánh giá khả năng chịu kéo, trong đó, ba thanh cốt thép từ các vị trí khác nhau của cầu được thử nghiệm đảm bảo tính đại diện. Giới hạn chảy của cốt thép đo được khoảng 352,3 MPa, với giai đoạn chảy không quá rõ ràng, ngắn hơn nhiều so với cốt thép hiện nay. Cường độ chịu kéo bền đạt 554,8 MPa, và mô đun đàn hồi của cốt thép được xác định xấp xỉ 198,3 GPa.

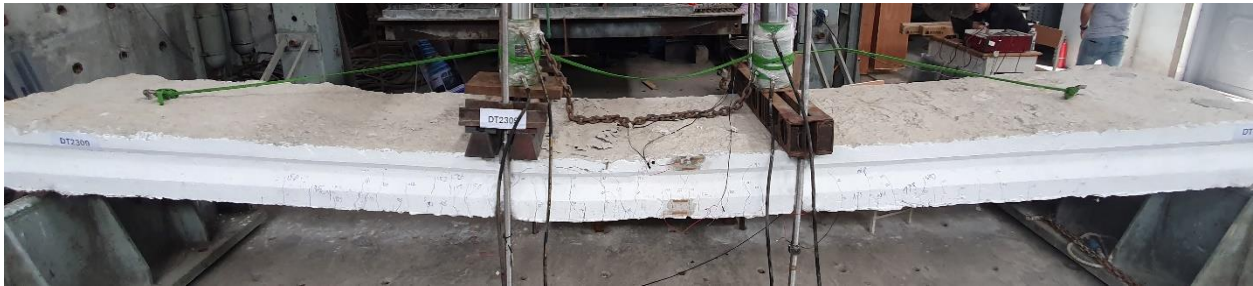
**Hình 6.** Dạng phá hoại và cấu trúc vết nứt.

Dạng phá hoại của dầm cầu trong thí nghiệm chủ yếu là phá hoại do uốn, thể hiện rõ qua sự xuất hiện và mở rộng của các vết nứt thẳng góc

với trục dầm tại vùng kéo. Những vết nứt này mở rộng lớn và nhanh chóng khi tải trọng đạt mức cực đại, làm giảm khả năng chịu lực của kết cấu (Hình 6). Đồng thời, bê tông ở vùng nén bị ép vỡ, mất khả năng chịu nén và gây ra sự mất ổn định của dầm. Cốt thép chịu kéo đã bị chảy dẻo với biến dạng lớn và bước vào giai đoạn tái bền.

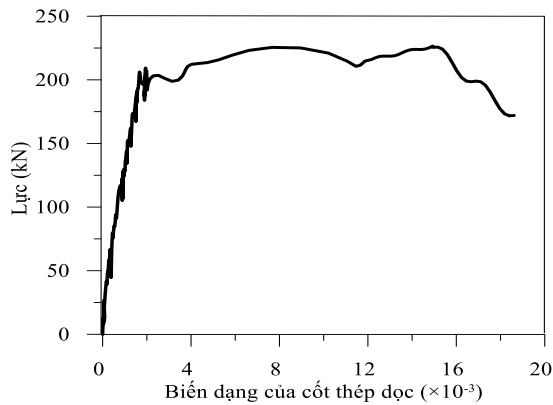
**Hình 8.** Quan hệ giữa lực – biến dạng của cốt thép dọc.

Dữ liệu từ thí nghiệm về quan hệ lực - độ võng ở giữa nhịp dầm và lực - biến dạng của cốt thép trong dầm cầu được thể hiện ở Hình 7 và Hình 8. Cần lưu ý rằng, giá trị lực tác dụng biểu diễn tại các hình này được thu nhận từ loadcell, chưa xét đến trọng lượng bản thân của dầm (xấp xỉ 50 kN). Từ Hình 7, có thể thấy, dầm đã trải qua ba giai đoạn làm việc chính khi tải trọng tăng dần, từ giai đoạn làm việc đàn hồi đến khi các vết nứt liên tục xuất hiện và mở rộng, cuối cùng là giai đoạn phá hoại. Ở giai đoạn đầu, khi lực tải còn thấp, dầm cầu và cốt thép chủ yếu hoạt động trong vùng đàn hồi. Tại đây, mối quan hệ giữa lực và độ võng, cũng như giữa lực và biến dạng cốt thép, đều biểu hiện một cách gần như tuyến tính. Cụ thể, khi tải trọng tăng từ 0 đến

Giai đoạn cuối cùng của quá trình này là khi dầm cầu bước vào phá hoại toàn diện. Khi lực đạt đến mức cực đại, khoảng 226 kN, dầm cầu không còn khả năng chịu tải thêm. Tại thời điểm này, cốt thép tại vùng kéo đã đạt giới hạn chảy, với biến dạng lên đến 16 ‰, cho thấy cốt thép đã chịu biến dạng dẻo cực đại và không thể quay trở lại trạng thái ban đầu. Cần lưu ý rằng, qua thí nghiệm kéo dọc trực với thanh cốt thép được lấy từ dầm cầu Bến Chợ, loại thép này có giai đoạn chảy dẻo không quá rõ ràng, ngắn hơn so với cốt thép hiện nay. Điều này chứng tỏ tại thời điểm sắp phá hoại, cốt thép đã vượt qua giai đoạn dẻo, chuyển tiếp sang giai đoạn tái bền, và

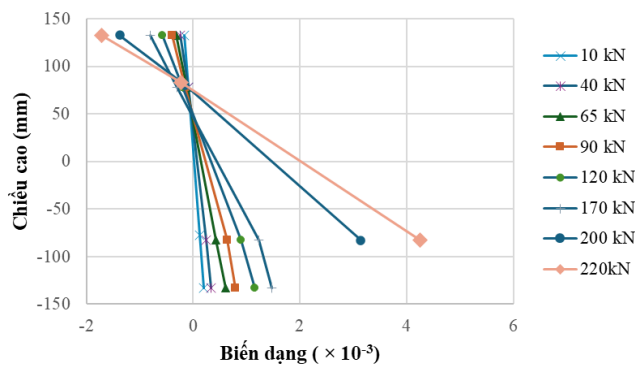
**Hình 9.** Sự phân bố biến dạng của bê tông theo chiều cao dầm.

Hình 9 biểu diễn sự phân bố biến dạng theo chiều cao dưới các mức tải trọng từ 10 kN đến 220 kN. Trục hoành thể hiện biến dạng của bê tông, trong đó, giá trị âm đại diện cho biến dạng nén, giá trị dương là biến dạng kéo. Trục tung biểu thị chiều cao của dầm. Từ biểu đồ có thể thấy, với mức tải trọng tăng dần, biến dạng trong dầm thay đổi rõ rệt. Tại các mức tải nhỏ (10 kN đến 90 kN), dầm chủ yếu làm việc trong vùng đàn hồi, biến dạng nén và kéo chưa quá lớn, cho thấy kết cấu vẫn giữ được tính ổn định, mặt cắt tương đối phẳng. Tuy nhiên, khi tải trọng tăng lên 120 kN và cao hơn, giá trị biến dạng tăng đáng kể, đặc biệt ở vùng chịu kéo, như vậy, sự xuất hiện và phát triển của các vết nứt làm suy giảm độ cứng của dầm. Ở tải trọng 220 kN, biến dạng dương tăng lên rõ rệt, chứng tỏ cốt thép chịu kéo đã bước vào giai đoạn chảy dẻo, trong khi biến dạng nén ở bê tông đạt giá trị tối đa trước khi bê tông bị ép vỡ. Biến dạng này chưa xét đến trọng lượng của bản thân dầm BTCT gây ra. Đồng thời, khi tải trọng tác dụng trên 190 kN, lá điện trở đo biến dạng CG4 ở thứ dưới không còn ghi nhận được dữ liệu.

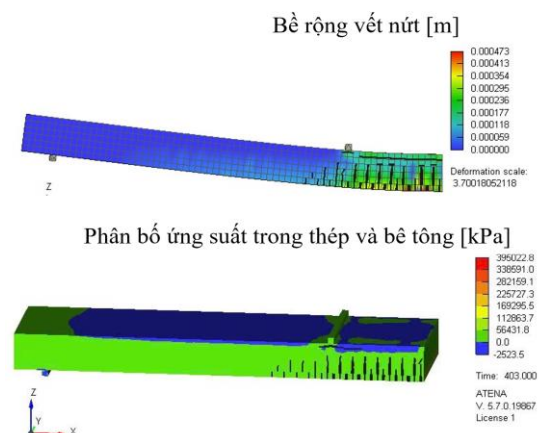
**Hình 12.** Cấu trúc vết nứt và sự phân bố ứng suất

Hình 12 mô phỏng cấu trúc, bề rộng vết nứt và phân bố ứng suất trong dầm cầu. Có thể thấy,

các vết nứt tập trung chủ yếu ở vùng kéo tại khu vực giữa nhịp. Các vết nứt chính xuất hiện ở giữa nhịp, mở rộng và phát triển lên vùng nén khi tải trọng tiếp tục tăng. Ứng suất lớn tập trung ở vùng kéo, đặc biệt là khu vực các vết nứt lớn, trong khi, vùng nén đã gần đạt đến giới hạn cường độ chịu nén của bê tông dầm. Cốt thép ở khu vực giữa nhịp bước vào giai đoạn chảy dẻo, tiếp nhận toàn bộ lực kéo, giúp duy trì khả năng chịu lực của dầm.
