**Nghiên cứu thực nghiệm đánh giá hiệu quả tăng cường sức kháng uốn cho dầm bê tông cốt thép đã bị nứt bằng bê tông cốt lưới dệt carbon với tải trọng được duy trì**

**Experimental assessment of flexural enhancement in cracked reinforced concrete beams using carbon textile-reinforced concrete under sustained service loading**

Nguyễn Huy Cường<sup>1\*</sup>, Trần Duy Long<sup>1</sup>, Lê Hoàng Nhân<sup>2</sup>

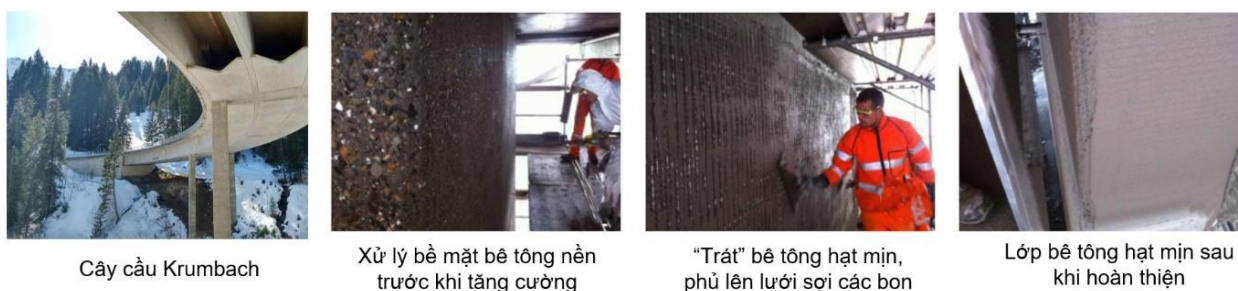
**Hình 1.** Ứng dụng BTCLD để sửa chữa cầu Krumbach ở Vorarlberg (Áo).

Một ví dụ tiêu biểu cho ứng dụng BTCLD để sửa chữa và cải thiện độ bền cho công trình cầu bê tông ở nơi có khí hậu băng, tuyết là dự án sửa chữa công trình cầu Krumbach ở Vorarlberg (Áo). Cầu có chiều dài 120 m, với 3 nhịp dầm BTCT dự ứng lực, đã xuất hiện một số vết nứt có thể quan sát được ở sườn dầm. Cầu được sửa chữa và tăng cường với gần 6000 m<sup>2</sup> BTCLD lưới sợi các bon, với mục tiêu duy trì quá trình sử dụng thêm 50 năm nữa (Hình 1).

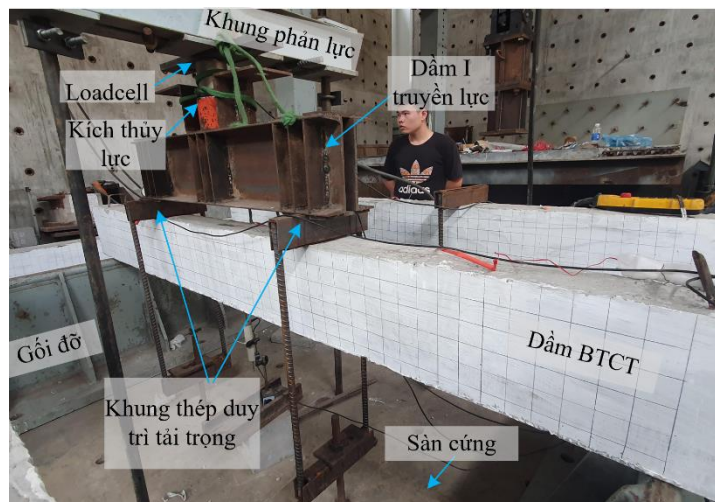
**Hình 4.** Gia tải gây nứt, và duy trì tải trọng trong quá trình thi công sửa chữa dầm.

Giai đoạn thứ hai là gia tải gây nứt trước. Tất cả các dầm được thí nghiệm uốn bốn điểm theo phương pháp kiểm soát lực (Hình 4), với bước tăng tải nhỏ khoảng 1 kN nhằm theo dõi chính xác sự hình thành và phát triển vết nứt. Trong suốt quá trình thí nghiệm, hai thông số chính được ghi nhận liên tục gồm tải trọng tác dụng (đo bằng loadcell) và độ võng giữa nhịp (đo bằng LVDT). Mẫu đối chứng F0 được gia tải đến khi phá hoại hoàn toàn để xác định tải trọng cực hạn  $P_u$ , xấp xỉ 100 kN. Giá trị này được sử dụng làm cơ sở thiết lập mức tải gây nứt trước cho các mẫu tăng cường.

Hai mẫu F1 và F2 được gia tải đến 75%  $P_u$  nhằm tạo hệ thống vết nứt uốn phát triển đầy đủ nhưng vẫn đảm bảo cốt thép chịu kéo chưa chảy. Việc lựa chọn mức tải này dựa trên nhận định rằng trong điều kiện khai thác, kết cấu thường xuất hiện vết nứt ở trạng thái giới hạn sử dụng với bề rộng khoảng 0,3–0,4 mm,

Sau khi đạt mức tải này, tải trọng được giảm xuống 55%  $P_u$  và duy trì không đổi trong suốt quá trình thi công và bảo dưỡng. Mức tải duy trì này nhằm mô phỏng điều kiện sửa chữa thực tế, trong đó kết
